Données administratives

Adresse		Municipalité
89 - 91	Lièvre (chemin de la)	Kiamika
Dénomination		Latitude
N/D		46.4480
Matricule	Cadastre	Longitude
8645-76-7080	2 676 509	-75.4425
Statut juridique		No fiche PIMIQ
Sans statut		206131

Typologie fonctionnelle (fonction d'origine)	agricole
Typologie constructive (structure apparente)	indéterminé
Typologie formelle (courant architectural dominant)	Grange-étable à toit brisé

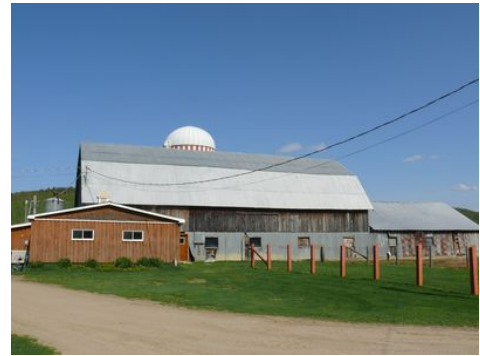
2016_79025_LIEV_0089_01

L'état physique est passable. Le revêtement de bois manque de peinture et des ouvertures de fenêtres ne possèdent plus de vitre. La structure aurait besoin d'être consolidée.

Bon état d'authenticité reposant sur la conservation de la composition et de la volumétrie générales ainsi que le revêtement en bois. Beau silo. Conserver et entretenir le bâtiment. Repeindre tous les éléments en bois, installer des fenêtres en bois avec des carreaux, consolider la structure.
