Données administratives

Adresse		Municipalité
205 -	Peupliers (rue des)	Lac-des-Écorces
Dénomination		Latitude
N/D		46.5061
Matricule	Cadastre	Longitude
9252-34-5091	2 677 725	-75.3594
Statut juridique		No fiche PIMIQ
Sans statut		206152

2016_79078_PEUP_0205_01

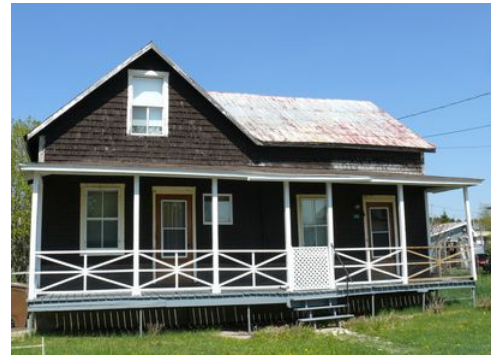
L'état physique est passable. Le revêtement de bardeaux de bois a besoin d'être repeint ou reteint. La tôle de la toiture a besoin d'être remplacée ou repeinte. La corniche du toit manque de peinture.

Bon état d'authenticité reposant sur la conservation de la composition et de la volumétrie générales ainsi que le revêtement de bardeaux de bois, les fenêtres à guillotine, le garde-corps. Les fenêtres contemporaines mériteraient d'être remplacées par des modèles à guillotine identiques aux anciennes. Pour le reste, conserver tel quel et entretenir le bâtiment. Repeindre tous les éléments qui manquent de peinture.
