Données administratives

Adresse		Municipalité
123 -	1er Rang de Wurtele	Ferme-Neuve
Dénomination		Latitude
N/D		46.6848
Matricule	Cadastre	Longitude
8472-61-6287	5 112 369	-75.4639
Statut juridique		No fiche PIMIQ
Sans statut		206113

Typologie fonctionnelle (fonction d'origine)	résidentielle
Typologie constructive (structure apparente)	indéterminé
Typologie formelle (courant architectural dominant)	Cottage vernaculaire / plan en L

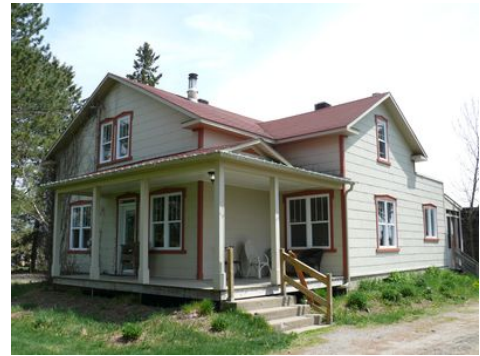
2016_79097_1WUR_0123_08

D'après un survol visuel sommaire, l'état physique semble excellent.

Bon état d'authenticité reposant sur la conservation de la composition et de la volumétrie générales ainsi que le revêtement en bardeau d'amiante, le programme décoratif (chambranles, planches cornières, polychromie des couleurs). Les fenêtres et les portes sont contemporaines. Le modèle de fenêtre imite probablement celui d'origine et constitue ainsi un bon modèle de remplacement. La maison a connu une évolution harmonieuse. Elle est entourée de superbes bâtiments de ferme anciens en bois qui sont très bien conservés. Il est rare de voir un ensemble de bâtiments secondaires avec un aussi haut degré d'authenticité. Préserver les bâtiments et leurs composantes en bois.
